Schule

Ein Holzbau schlägt Brücken

Mit einem Holzbau löste ein Team aus Architekten und Holzbauern die Aufgabe, die historischen Gebäude der Freien Waldorfschule Engelberg, nahe Stuttgart, wieder miteinander zu verbinden.

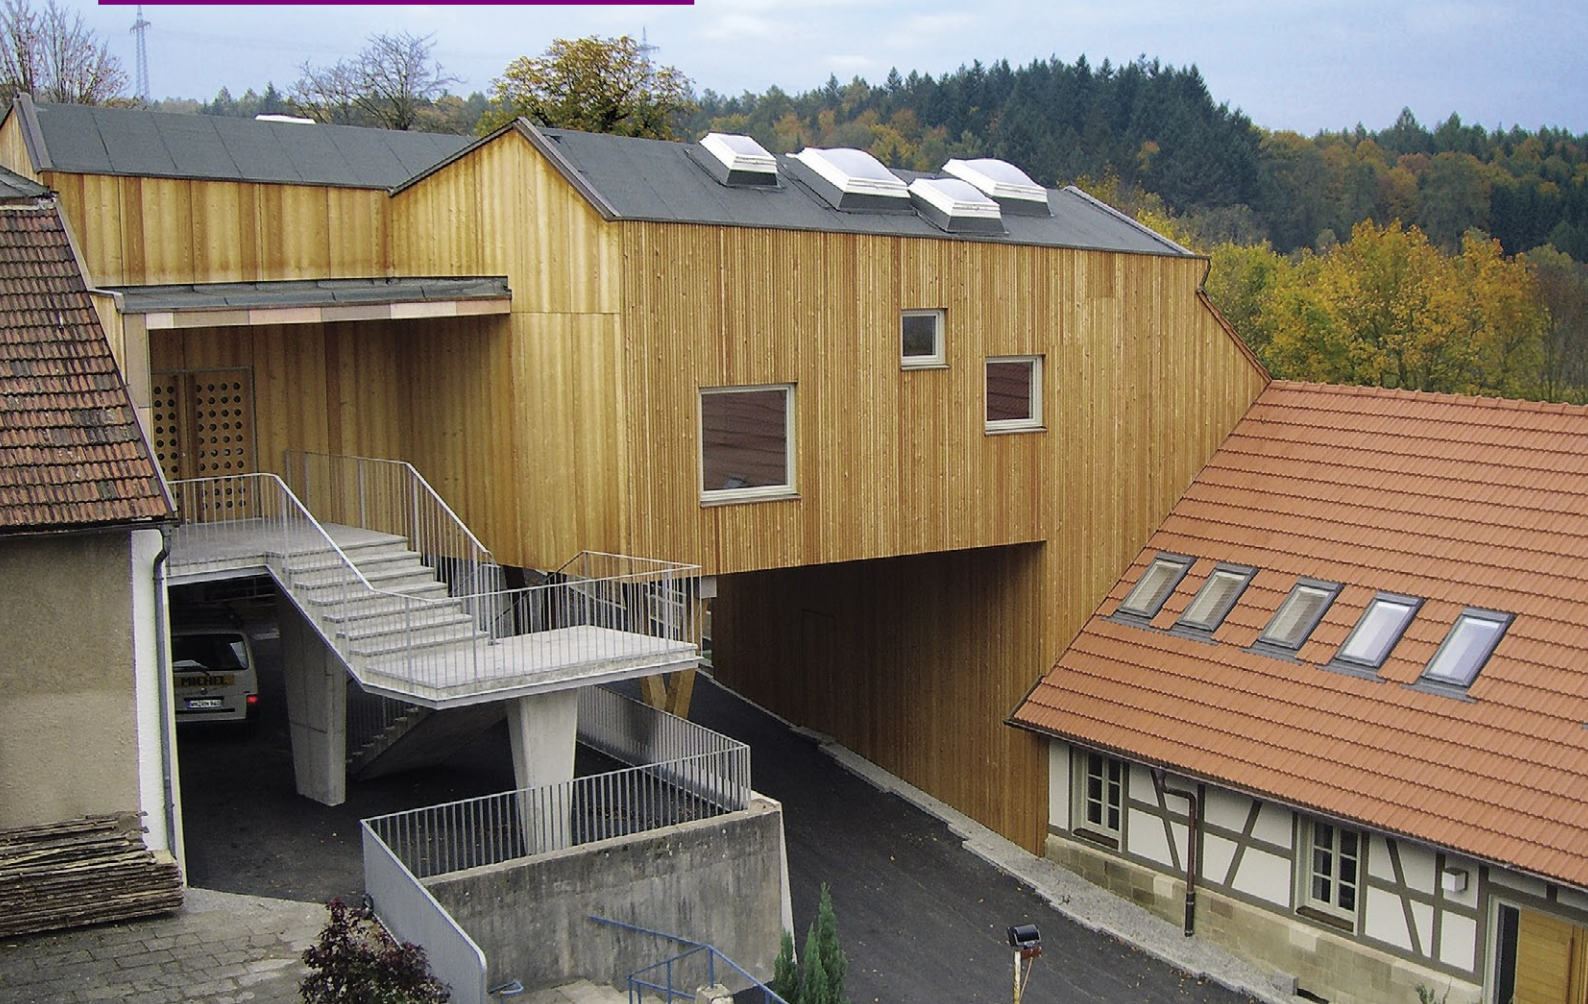
Vier windschiefe
Satteldächer
modellieren den
neuen Holzbau

Der freien Formgebung folgt auch die Bedachung: Vier Sheddächer, die sich zu einer Seite neigen, überspannen die Räumlichkeiten. Die verdrehten Firstpfetten lassen windschiefe Dachflächen entstehen, die sich auch in der Höhenentwicklung der Umgebungsbebauung und Hangsituation angleichen. Über Lichtkuppeln gelangt auf der

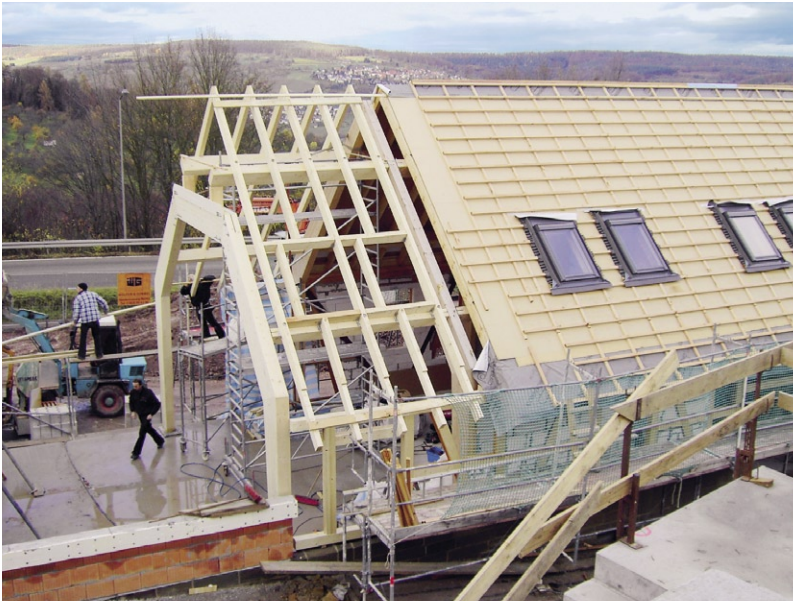
Die Dach- und Wandkonstruktion der früheren Wirtschaftsgebäude wurde komplett wiederaufgebaut

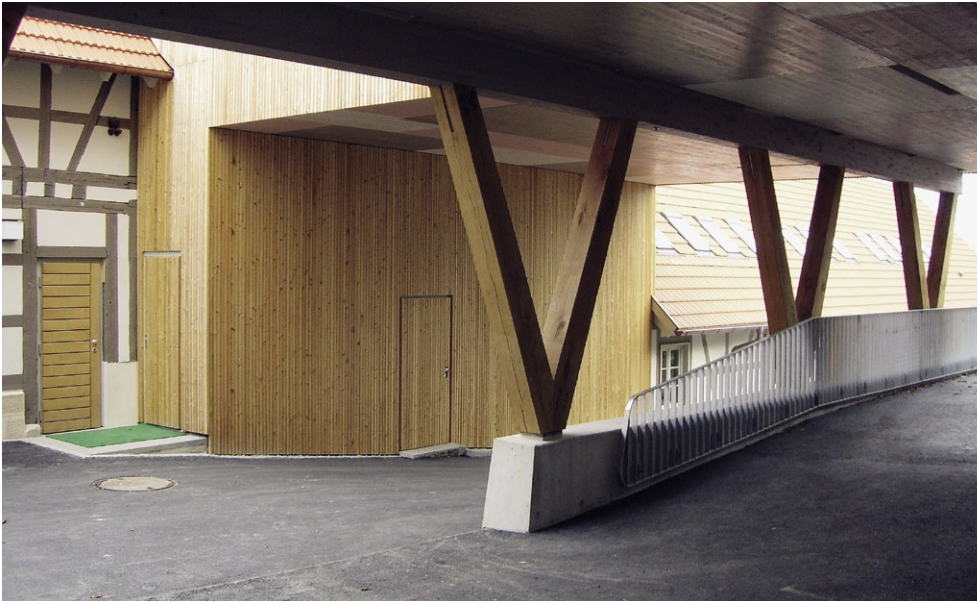
Der Innenhof mit
Durchfahrt:
Der Holzbau ruht
hier auf
V-förmigen Stützen

Der mittlere neue Holzbau ruht auf vier konisch zulaufenden Eiche-Stützen in V-Form. Die Vorgabe, dass eine durchgängige interne Erschließung erhalten bleiben sollte,

ließ sich elegant mit einer Durchfahrt unter dem Gebäude lösen.
